坡屋面沥青瓦安装工法

沥青瓦适用于防水等级为Ⅱ、Ⅲ级以及坡度不小于20%的屋面，因其安装方便，外型美观等特点，已在工程中逐渐广泛运用，本工法在施工实践的基础上总结了坡屋面沥青瓦的一套安装工艺，有效解决了坡屋面沥青瓦施工普遍存在的质量问题。

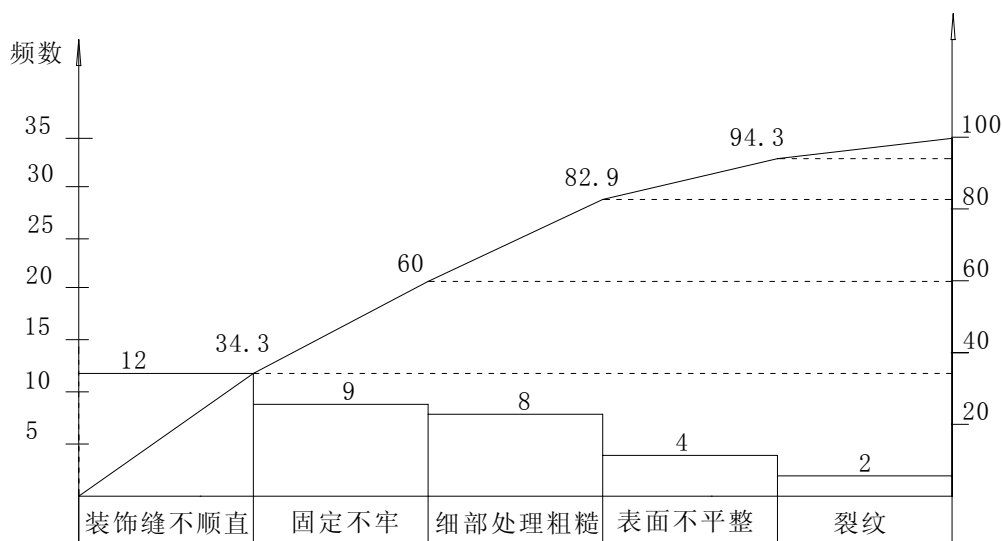
根据统计表绘制排列图如下；

从排列图可看出：坡屋面沥青瓦屋面施工质量问题的主要影响因素是装饰缝不顺直、细部处理粗糙、固定不牢，这是我们施工过程中应主要解决的问题。

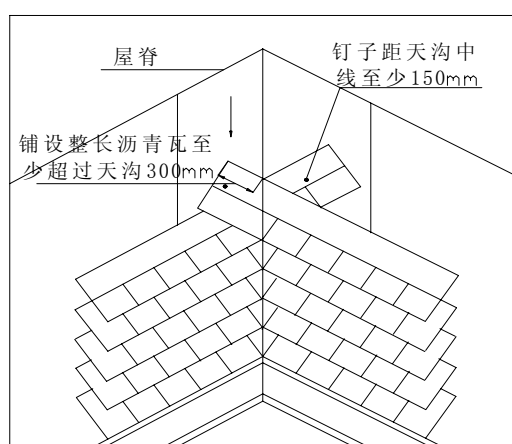
图1 编织式天沟做法

天沟：相交屋面上的沥青瓦层可以在两个屋面上同时向天沟方向铺设，其中一个屋面的边檐向上铺设第一层沥青瓦，并伸过天沟，使该层的最后一张沥青瓦伸到相领屋面至少 300mm，然后沿相领屋面铺设第一层沥青瓦，同样要伸过天沟及搭接到先前铺设的沥青瓦上，并与另一屋面搭接至少 300mm.，在相交的屋面上交替铺设其余的沥青瓦，如图 1、图 2 所示方法互相编织在一起。

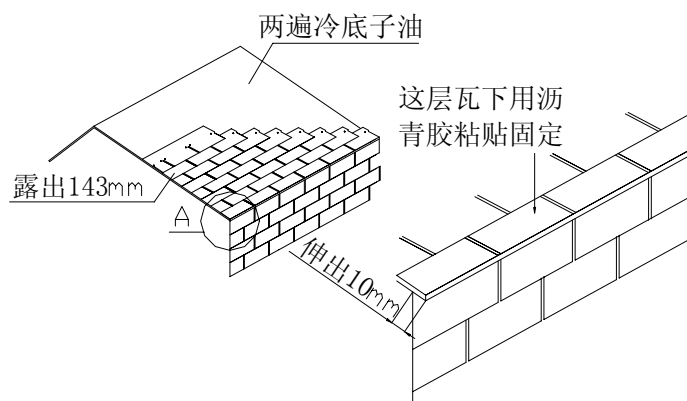
图3 坡度不同屋面交接处沥青瓦的安装

坡度不同屋面交接处沥青瓦的铺设：对坡度不同屋面交接处沥青瓦的铺设应先铺设下面的屋面，在转角处，沥青瓦弯曲并铺设在上面的屋面上.然后开始铺设上面的屋面沥青瓦。上面屋面的第一层沥青瓦应伸出转角处 10mm,在每张上面屋面的第一层沥青瓦下面涂抹沥青胶。如图 3 示：

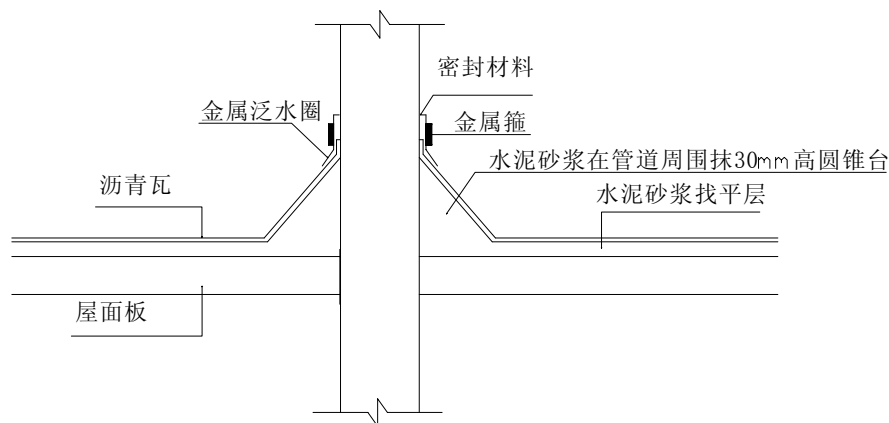
图4 伸出屋面管道防水构造

管口四周的泛水：管口根部 500mm 范围内，砂浆找平层抹成弧形，涂刷防水涂料后再抹出高 30mm 左右的圆锥台。当沥青瓦铺设到管道上方，在一张沥青瓦上开洞绕过管道，并用沥青胶固定，并在管道四周增设附加层，用金属材料做一个泛水圈，管道壁与泛水圈间用密封材料密封，上口用金属箍紧固。在继续铺设沥青瓦时，钉钉子不要靠

近管道。如图 4

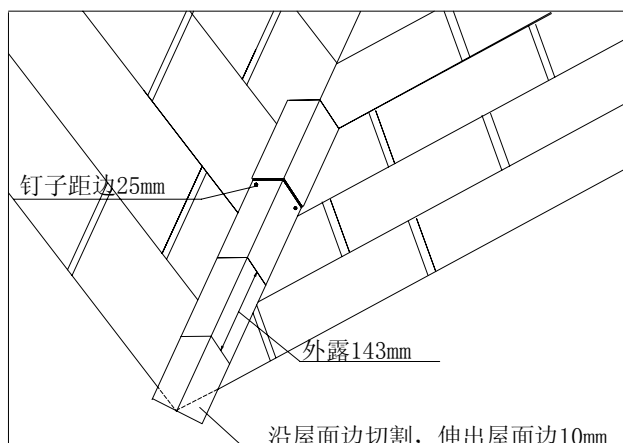
图5 屋脊沥青瓦的修剪

- 1、在屋檐处固定第一张沥青瓦
- 2、沿屋面边檐剪裁沥青瓦（如图 5 ）

6、在每张沥青瓦的两边各钉一个钉子固定，钉子位置紧挨自粘胶，距侧边 25mm 处（如图 5）

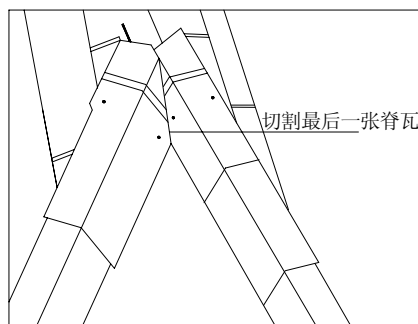
图6 脊瓦

7、剪裁每条斜屋脊最后一张脊瓦，使它们在屋顶的交会处自然贴合，如图 6：

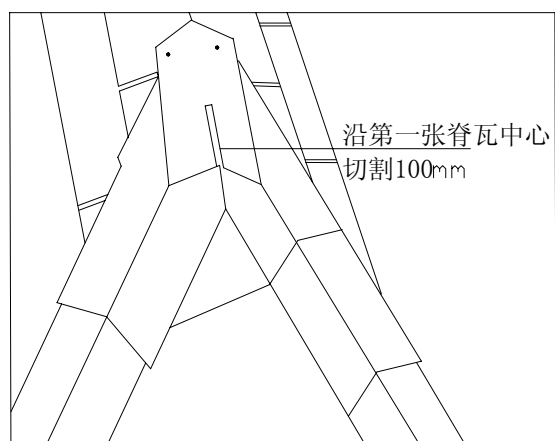
图7 脊瓦

8、贴第一张屋脊瓦，沿屋脊沥青瓦中线割开 100mm 口子，并把他固定在屋脊上，如图 7：

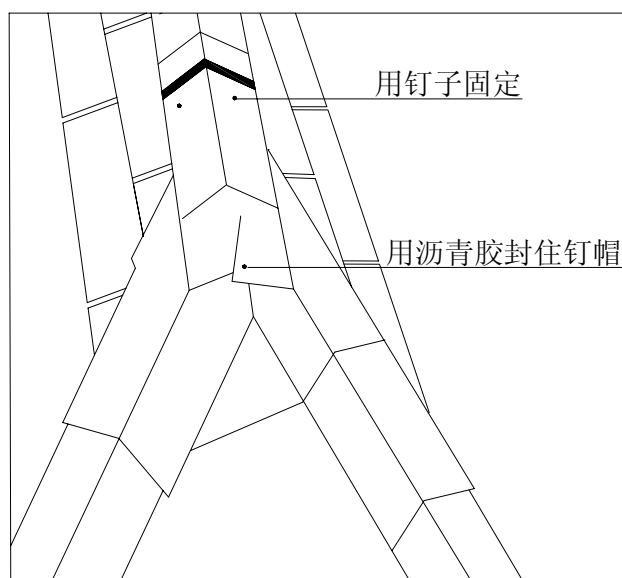
图8 脊瓦

9、把分叉的两半脊瓦分别置放在两条相交的斜脊上固定，如图8:
