土层浅埋暗挖法地下通道施工 出现地面塌方的分析及处理措施

摘 要：本文对土层浅埋暗挖法隧道施工时造成地面塌方根据现场实际地层及施工方法进行了分析,得到了土层浅埋暗挖法施工时主要质量控制要点及施工方法和塌方后的处理措施。

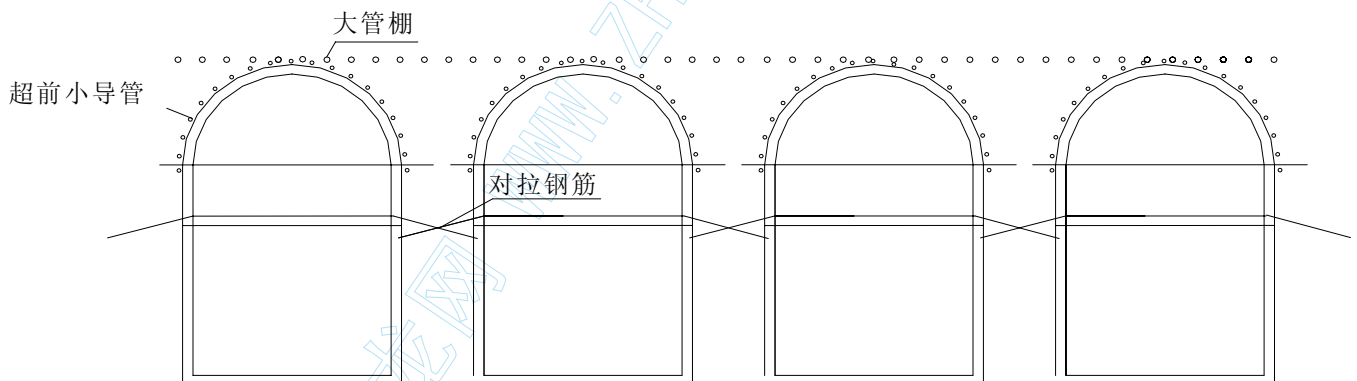
各洞施工采用浅埋暗挖工法，上下导洞分部开挖，中间加设临时钢支撑。在各洞开挖前已在拱顶上部已全部施工完大管棚，但由于施工时遇到障碍物管棚没有完全贯通；施工过程中局部采用超前小导管注双液浆法加固。
